## Modell CP500 Kinoprozessor

### Zeitweiliger Ausfall der Kat.Nr.675A

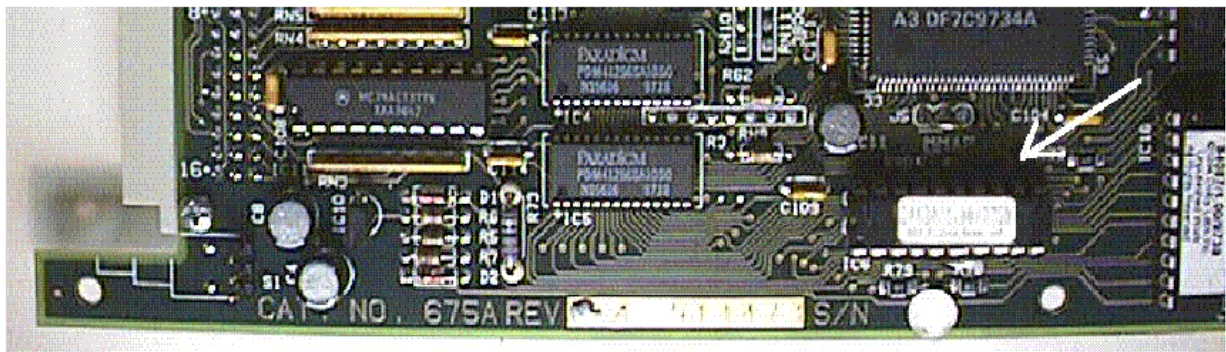
Eine Reihe von Kat.Nr.675A-Karten aus der aktuellen Produktionsserie wurde wegen eines zeitweiligen Ausfalls zurückgesandt. Unsere Untersuchungen deuten auf ein mögliches Problem mit einem bestimmten GAL-Logik-Baustein (Generic Array Logic) auf dieser Karte hin. Dieser Baustein arbeitet für einen zuverlässigen Betrieb bei hohen Umgebungstemperaturen nicht schnell genug.

Auf Kat.Nr.675A-Karten, bei denen eine der oben beschriebenen Störungen auftritt und deren Seriennummer zwischen 11500 und 16700 liegt, muß der GAL-Baustein im Sockel IC6 ausgetauscht werden. Das Bauteil liegt in der Nähe des Aufdrucks der Seriennummer im unteren Bereich der Karte. Es ist eindeutig anhand des Aufdrucks 84135/1.00/jjmm zu identifizieren (siehe unten), wobei jjmm die Herstellungswoche bzw. das -jahr angeben.

IC6 ist gesockelt und kann leicht vor Ort ausgetauscht werden. Ersatz-IC's sollten bei Dolby Laboratories bestellt werden; die ausgetauschten Bauteile sollten an Dolby Laboratories zurückgesandt werden.
