Modelle CP500 und DA20

Verzögerte Umschaltung in den Dolby Digitalton

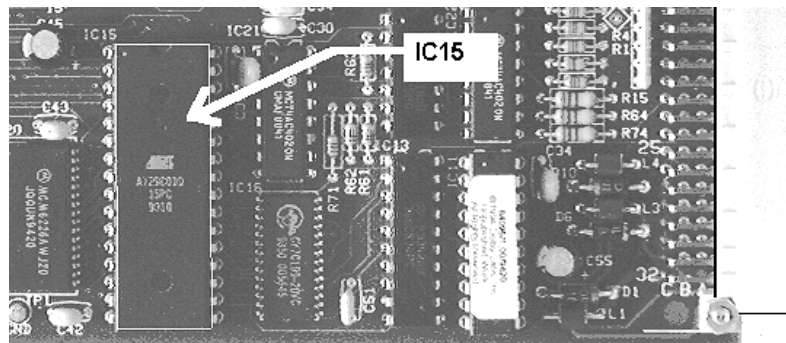
1. Schalten Sie den Kinoprozessor aus und entnehmen Sie die Cat.No.673(A).
2. Notieren Sie sich die Einbaurichtung des IC.

3. Achten Sie darauf, daß Sie richtig geerdet sind, und entfernen Sie IC15 mit einer IC-Zange.
4. Stecken Sie das neue IC15 in den Sockel. Überprüfen Sie, daß alle Pins richtig eingesteckt und nicht abgelenkt sind.
5. Stecken Sie die Karte wieder in den Prozessor.
