# Dolby Laboratories Inc

Field Bulletin 226

## Tonausfall nach Umschaltung von Digitalton zu Analogton bei DA20 mit zusätzlichem SA10

Issue 1  
W99/125  
July 16, 1999

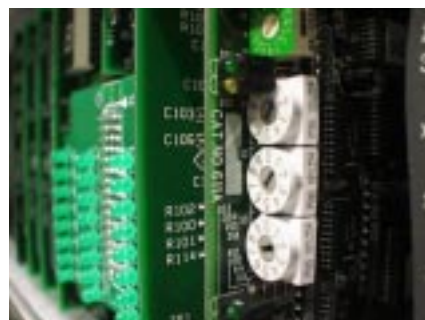
Eine Cat.Nr.611A ist eindeutig mit "Cat.No.611A" gekennzeichnet und in der Mitte vor den drei Drehschalter (für die Tongeräte-Verzögerung) ist ein weißes Feld aufgedruckt.

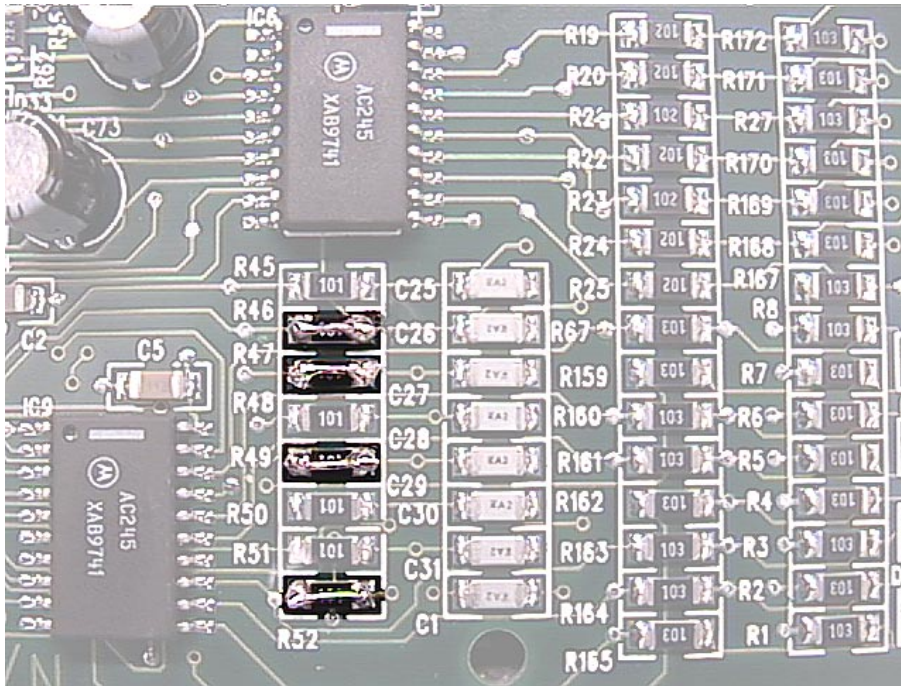
Widerstände auf der Cat.Nr.611A verhindern die Weiterschaltung des Umschaltimpulses aus dem DA20 zum CP65/55. Der CP65/55 schaltet daher nicht ins Format 5 (Dolby SR).

4. Lokalisieren Sie die kurze Reihe der Surface-Mount-Widerstände am unteren Ende der Karte (siehe Foto).
5. Mit einem LötKolben geringer Leistung (35 Watt oder weniger) und sehr dünnen Drähten schließen Sie die Widerstände **R46, R47, R49 und R52** kurz. Löten Sie Brücken direkt über die Gehäuse der Widerstände. Bei zu großer Hitze können sich die Widerstände versehentlich lösen. Löten Sie dann die Brücke mit demselben Draht zwischen die beiden Lötunkte.
6. Stecken Sie die Karte wieder in den DA20 ein und schrauben Sie die Frontplatte fest.
